Kanaltätning

Smart renovering för ditt ventilationssystem

LINERVENT

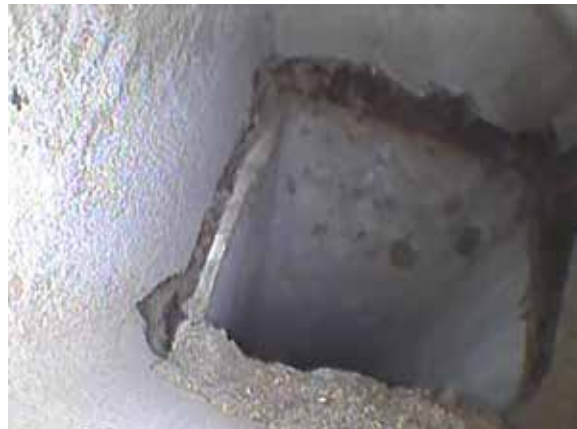
Eternitkanal med väl synliga hålskador

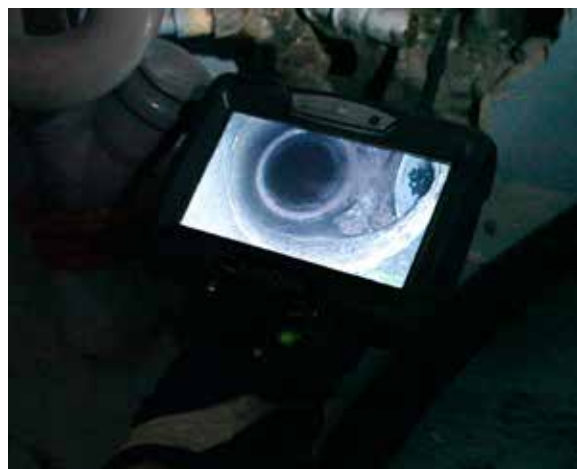
Granskning med inspektionskamera

Man kan med inspektionskameror filma insidan av kanalsystemet och på så sätt ge ett gediget, faktabaserat beslutsunderlag.

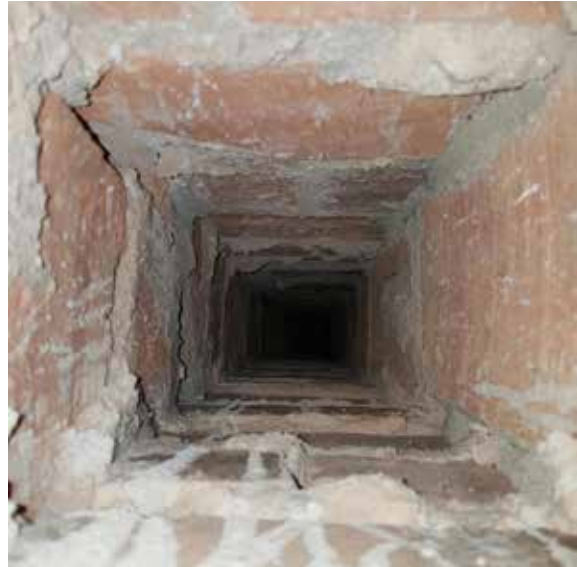
Tegelkanal före tätning

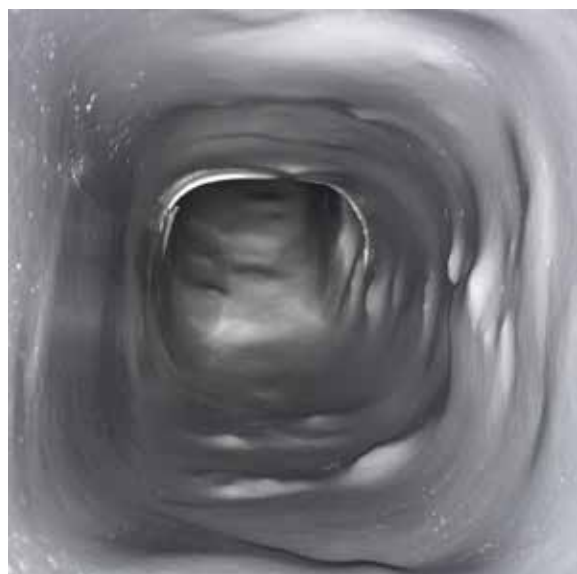
Tegelkanal efter tätning med Linervent

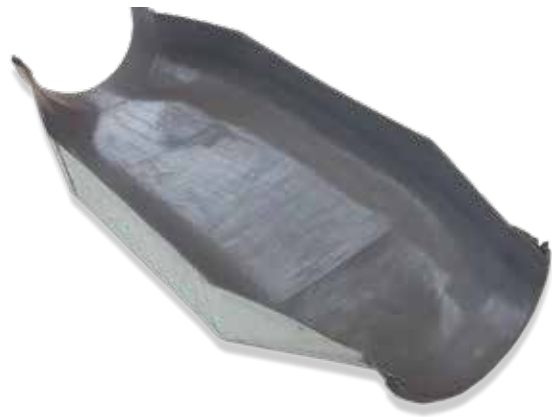
Genomskärning av rör tätat med Linerventmetoden

Linervents material bildar i färdig form ett brandsäkert flexibelt kompositrör på insidan av ventilationskanalen.

I det första steget av tätningsprocessen fylls en strumpa vävd i brandsäkert kevlarmaterial, med polymer. Polymeren fördelas jämt i strumpan med hjälp av valsning, vilket ger den en installerad tjocklek på ca 3 mm.

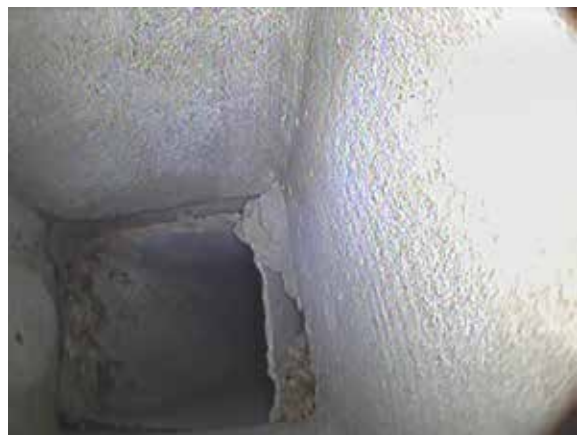
Eternitkanal före tätning

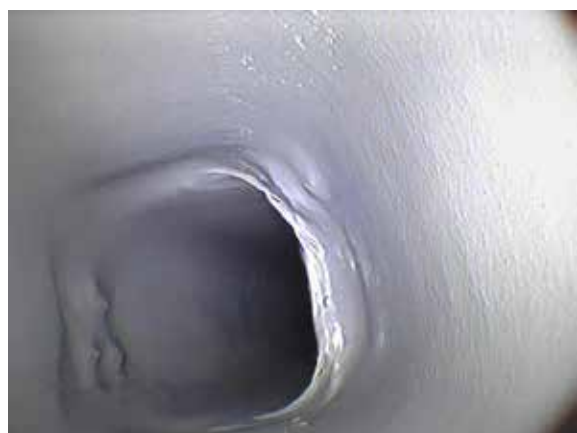
Eternitkanal efter tätning med Linervent

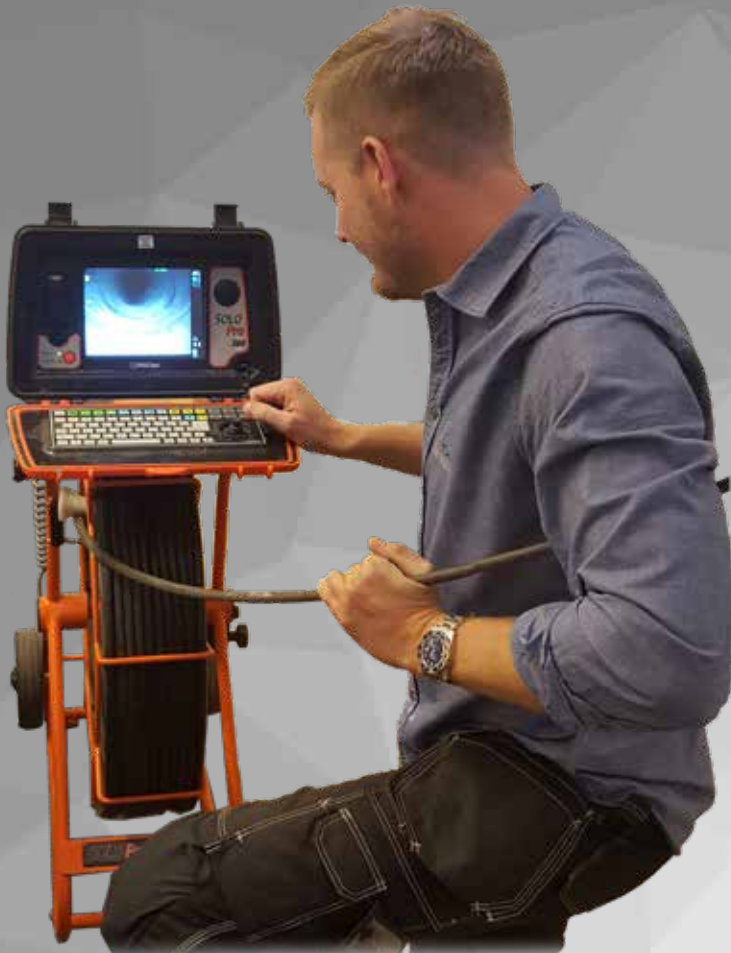
Steg 1: Granskning med inspektionskamera

Ventilationskanalerna inspekteras med hjälp av en inspektionskamera. På så vis kan man bedöma kanalens tillstånd och kartlägga kanalens förgreningar.

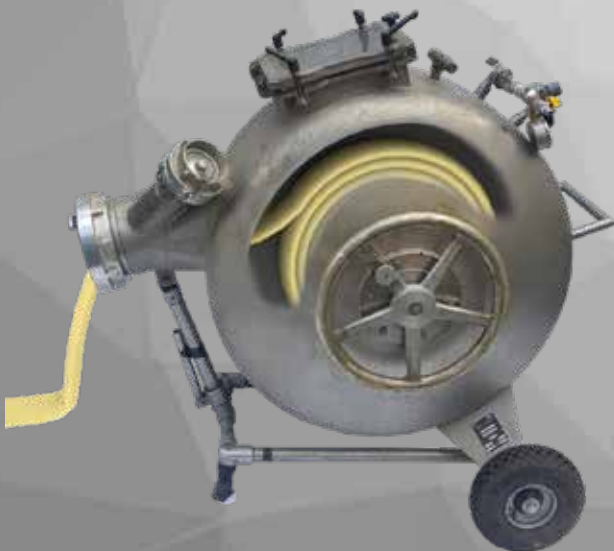
Steg 3: Strumpan laddas i trumman

Strumpan rullas upp i en trumma för att kunna blåsas ut i kanalen som ska tätas. Strumpmetoden med trumma har använts vid renovering av avloppssystem i mer än 30 år.
